読者からの寄稿 <<ミスターEのアメリカエレベーター情報>>

第6回「アメリカで聞いた怖～いエレベーターの話」

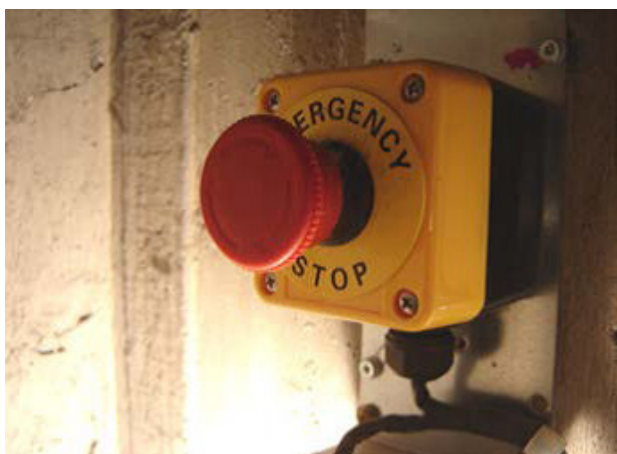
私の属する組織では、ピットの停止スイッチはボタンを押したときに回路が切れるタイプのものを使用することが義務付けられています。ボタンの色が赤で、ひねりながら引っ張らなければ、復帰しないタイプのものです。（写真1）

写真1 ピット停止スイッチ

かごは動き始め、その方は挟まれて亡くなったそうです。どうしてかごを停止させる手続きをしてなかったのか疑問は残りますが、写真1のスイッチだったならば、偶然当たってしまったとしてもその方は命を奪われることはなかったでしょう。

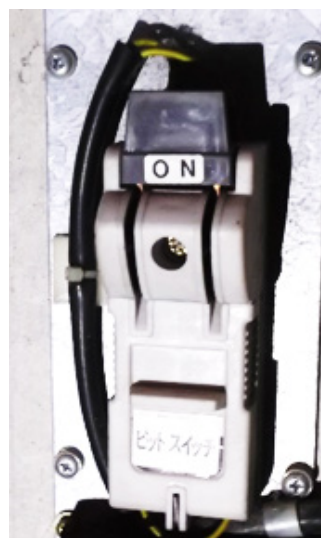
写真2のナイフスイッチやトグル（英語ではタゴと聞こえます）スイッチは、事故が起こる可能性があるでしょう。

写真2 ナイフスイッチ

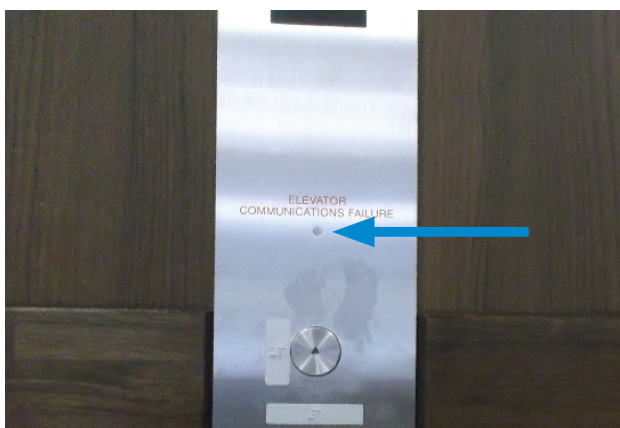
現在は電話機と電話線に異常がある場合、乗り場のパネルにある赤いランプが点灯し、同時にアラームも鳴るようにすることが義務付けられています。(写真3)しかし、30秒間隔でたった1秒間だけ点灯 鳴動するアラームに乗客は気づくでしょうか。気づいてもエレベーターに乗るのを遠慮するでしょうか。まだ改良の余地がある規定です。

写真3 非常用電話の異常を知らせる赤いランプ
